Reparatie schroefasuithouder North Beach

Inleiding

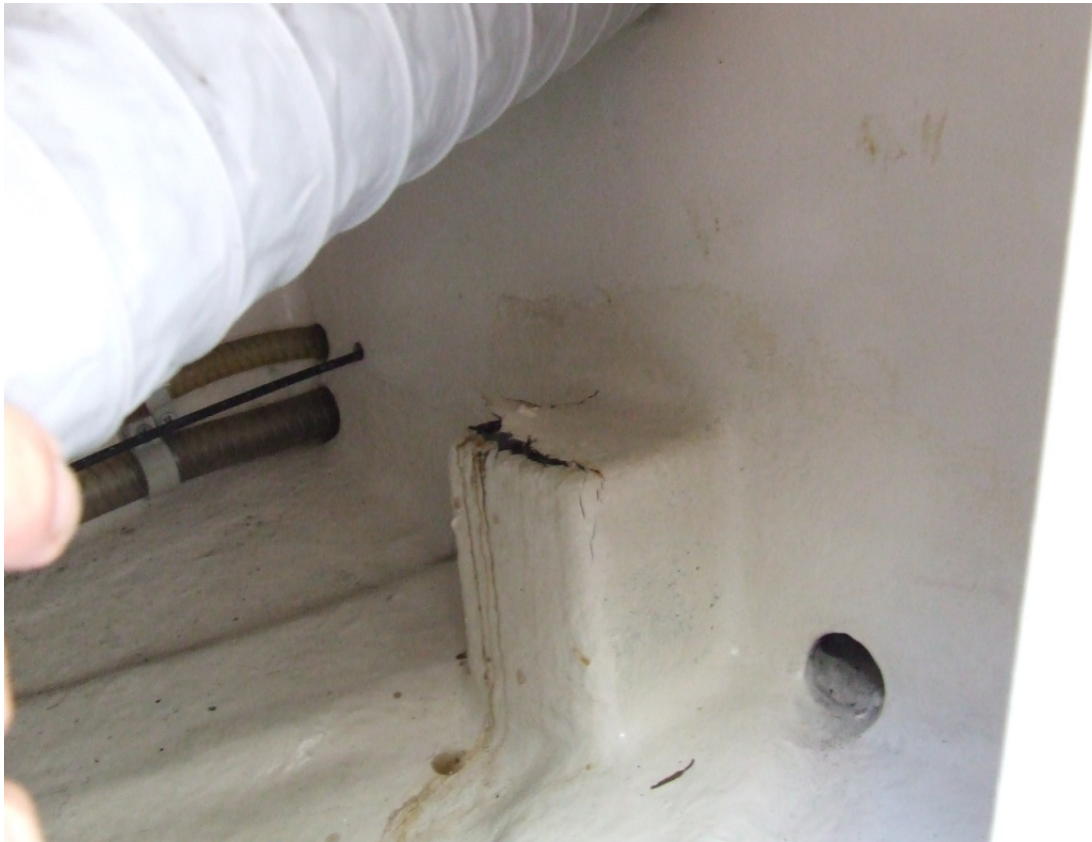
Er is wel geprobeerd het hout "in te pakken" in hars maar het effect is niet 100%. Bij in ieder geval de Windroos (bouwnummer 34) was daardoor het hout rond de uithouder kletsnat geworden, uitgezet en daardoor is het laminaat aan de binnenzijde gebarsten en lekte door de barst water naar binnen. Zie foto.

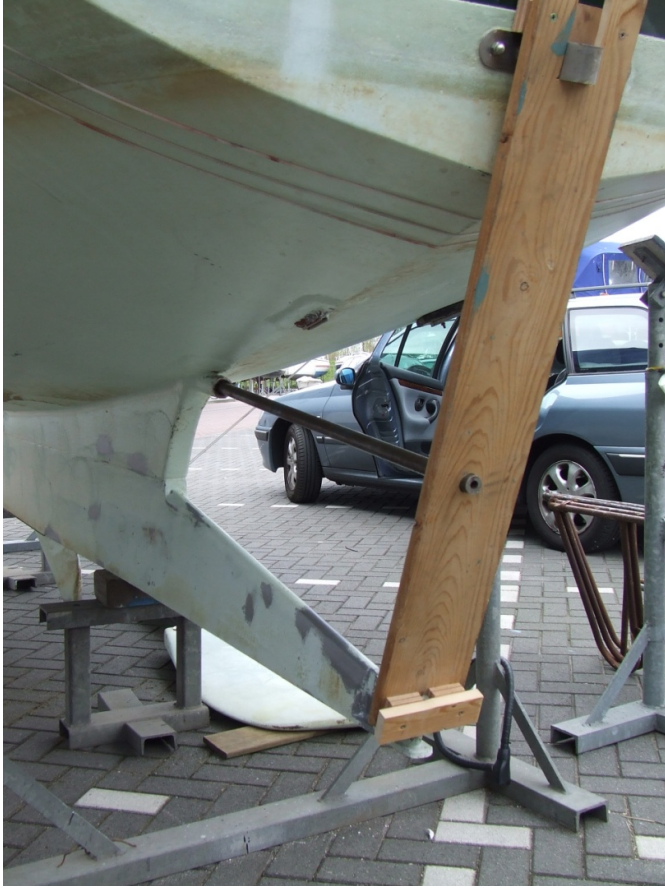
Van Henk vander Neut begreep ik dat dit enkele malen vaker is voorgekomen. Alles bij elkaar voor mij een reden om te zoeken naar een fundamenteel andere oplossing. Google-en leverde al wat opties op. Eerst maar eens slopen. Maar eerst heb ik een methode bedacht om het lager uiteindelijk weer op dezelfde plaats te krijgen. Daarvoor heb ik een plank tegen de achterzijde van het schip gemaakt (aan de lagers van het roer) waardoor een as, vergelijkbaar met de schroefas kan worden gestoken. Dat bleek bij het weer opbouwen een heel handig hulpmiddel. Evengoed ontkom je er niet aan de motor-schroefascombinatie opnieuw uit te lijnen, al is de fout beperkt. Zie de volgende foto (hier al zonder de uithouder zoals je ziet)

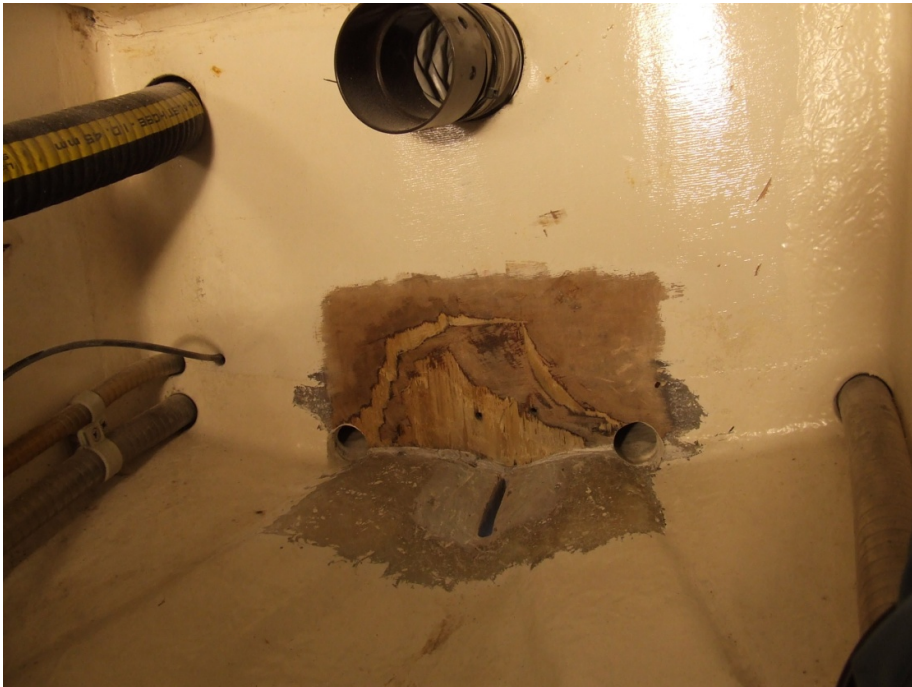
Aan de binnenkant begonnen het blok te verwijderen, inclusief het laminaatje. Is alles weg, dan valt de strip bijna spontaan naar buiten.

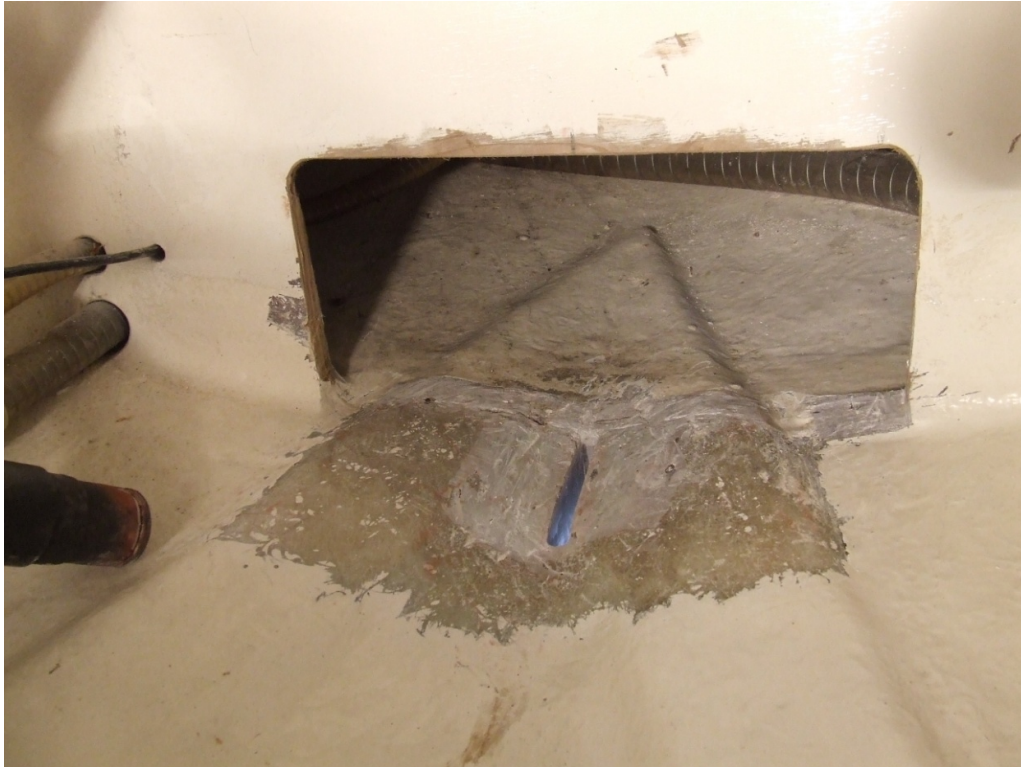
Toen ik zover was gekomen bleek het schot zodanig nat dat daar niets mee te beginnen was en bedacht ik het volgende:

1. Het is kletsnat wat lijmen, lamineren etc onmogelijk maakt
2. Het zit me eigenlijk heel erg in de weg bij het deugdelijk herstellen
3. Het draagt niet erg bij aan de sterkte van de constructie.

Er uit dus. Zie het volgende plaatje:

Wat op de foto blijkt is dat de North Beach niet altijd strikt symmetrisch wordt gebouwd. Op de plaats van de uithouder komen twee stringers bij elkaar. Samen met het (dikke) vlak en het extra laminaat aan de buitenkant is de totale dikte enkele centimeters. Dat is een goede uitgangspositie.

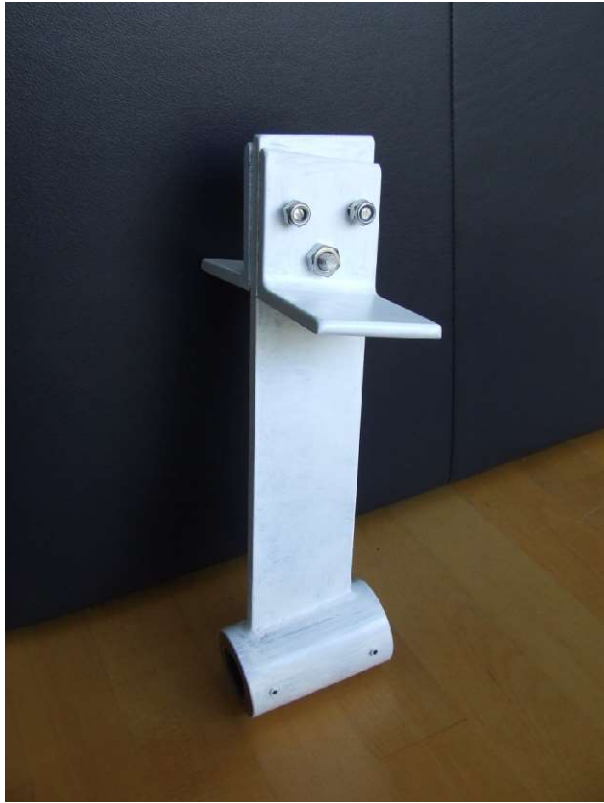
In plaats van houten blokken heb ik twee RVS hoekstrips (80 x 80 x 8) tegen de uithouder bevestigd. Deze staan in een hoek zodat ze evenwijdig aan het vlak komen. Zie de foto.

De M8 bouten zitten in de bestaande gaten. De M10 bout is toegevoegd.

Om de goede vorm te krijgen heb ik de hoekprofielen in karton gemaakt en ben daarmee naar de RVS leverancier gestapt. Deze heeft ze exact in de goede vorm/hoek afgezaagd. Dat scheelt je enorm veel zaag en vijlwerk.

E.e.a. is hier al geschilderd met epoxy primer (voor de goede hechting).

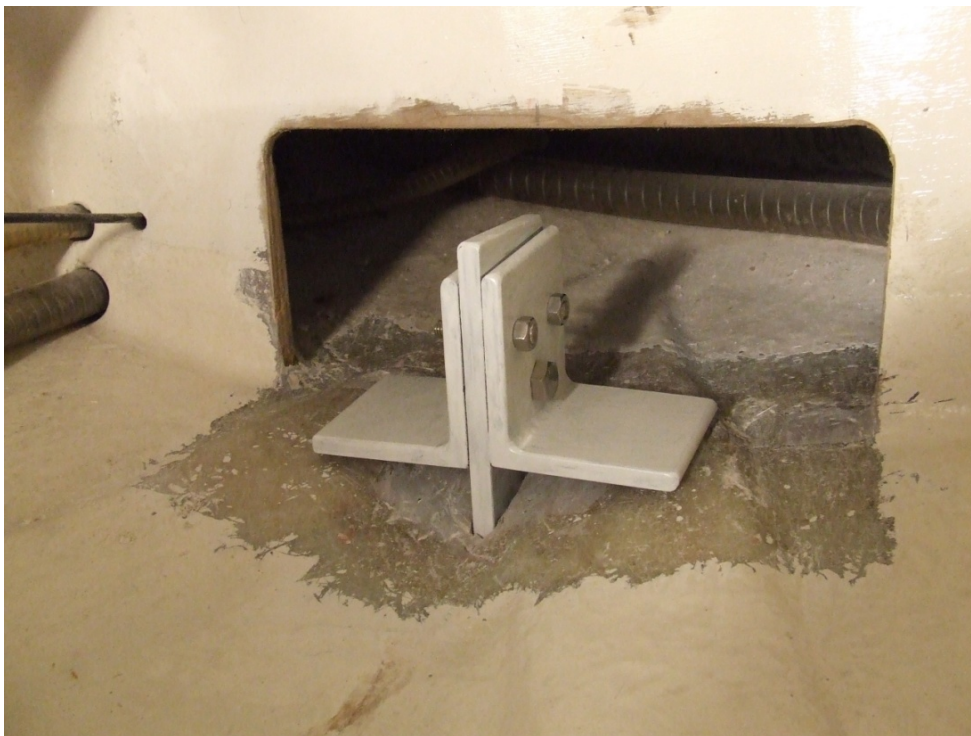
Uiteraard worden de hoeken er pas aan vast gebout als de strip in het schip zit. Dat ziet er dan zo uit, nog zonder epoxy in wat voor vorm.

1. Gleuf waardoor de strip naar binnen gaat schoonmaken, iets ruimer maken (dat is beter voor het volgieten met epoxy) en goed opruwen. Is de gleuf beschadigd, is dat geen enkel probleem.
2. De flapjes aan de buitenkant kunnen weg, die leveren geen extra sterkte. Je hebt er alleen maar last van
3. De strip plaatsen en met behulp van de as in de goede positie brengen
4. Aan de buitenkant de kieren tijdelijk afplakken met verpakkingstape
5. Aan de binnenkant met tape een "dammetje" maken aan de voorkant van de uithouder tegen het weglopen van de te gieten epoxy
6. En dan vloeibare epoxy gieten rond de uithouder in de kieren tussen uithouder en vlak. Zorg dat de hele kier tot bovenaan gevuld is (daarvoor was dat dammetje nodig!)

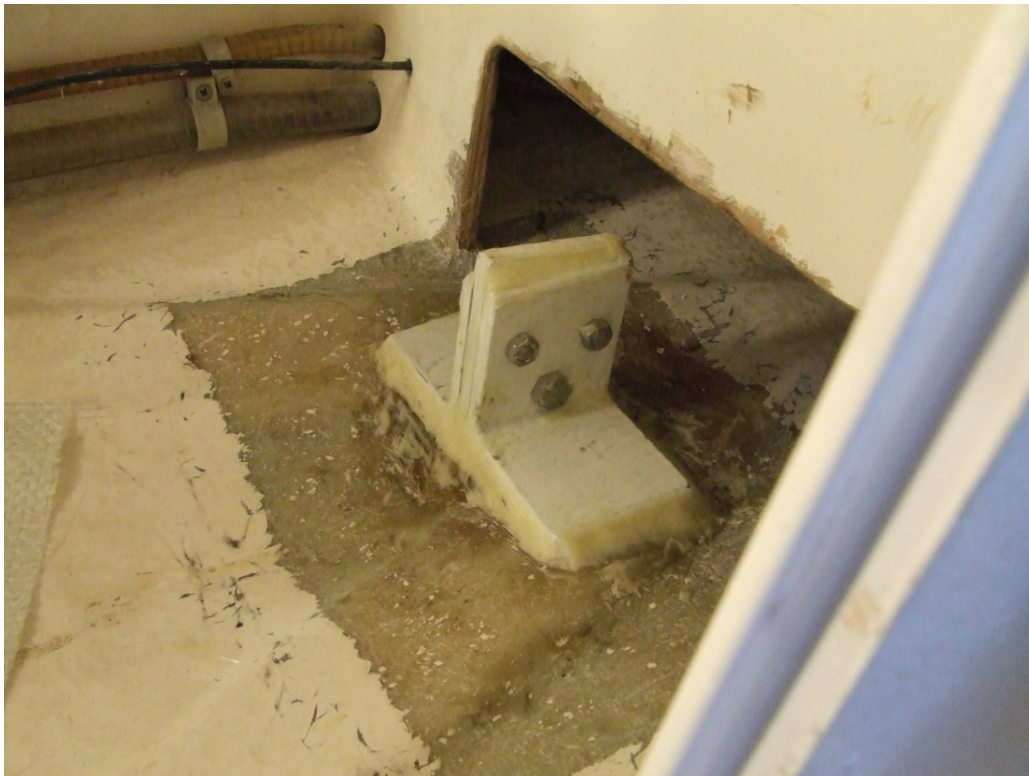
Is de epoxy uitgehard, dan zit de uithouder eigenlijk al muurvast! Maar er komen nog enkele stappen. Na het uitharden kunnen de hoeken tegen de uithouder worden gebout. De volgende is het opvullen van de ruimte tussen de strippen en het vlak met epoxylijm 700. Dat gaat vrij eenvoudig met een plamuurmes. Zorg dat de ruimte echt helemaal vol zit. Daarna ziet het er zo uit:

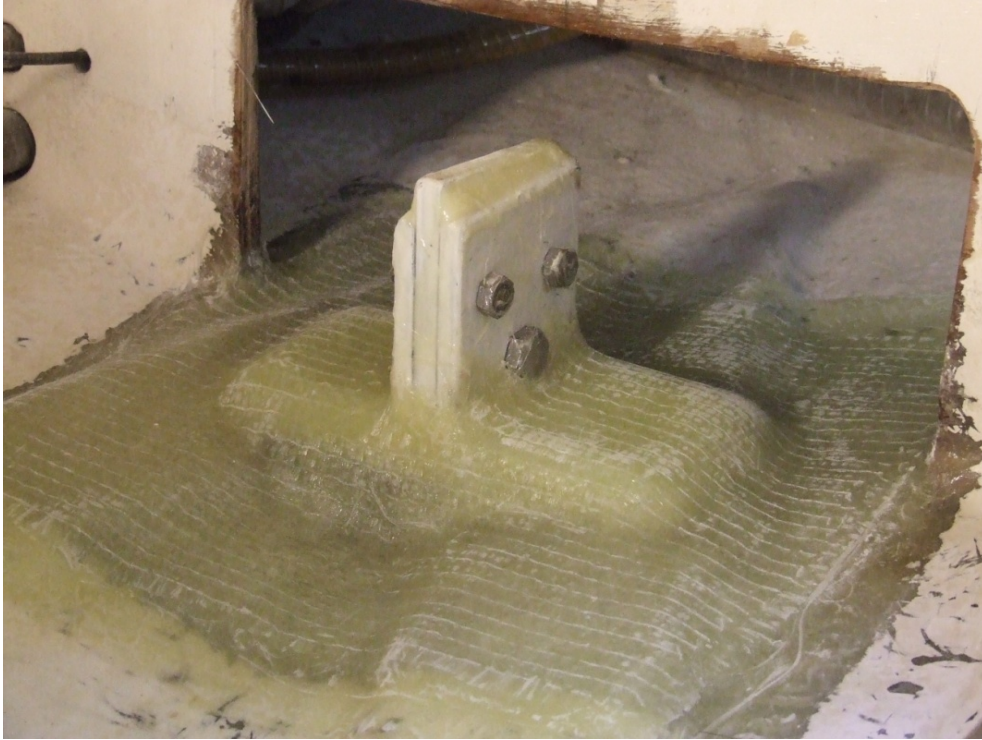
De kanten mooi afgeschuind, dat is beter bij de volgende stap. Daarin worden in totaal vier lagen glasweefsel (lagen van 600 gr/meter elk) aangebracht. Ik knipte een vierkant ter grootte van het kaal geschuurde polyester, knipte middenin een gleufje dat over het verticale deel paste. Het lamineren deed ik twee lagen per keer (advies polyservice). Dit laminaat is dus vele keren dikker dan het laminaatje waarmee het blok ooit vastzat. Door deze constructie zit nu de uithouder muurvast verankerd aan het vlak. Als je daar mee klaar bent is dit het resultaat:

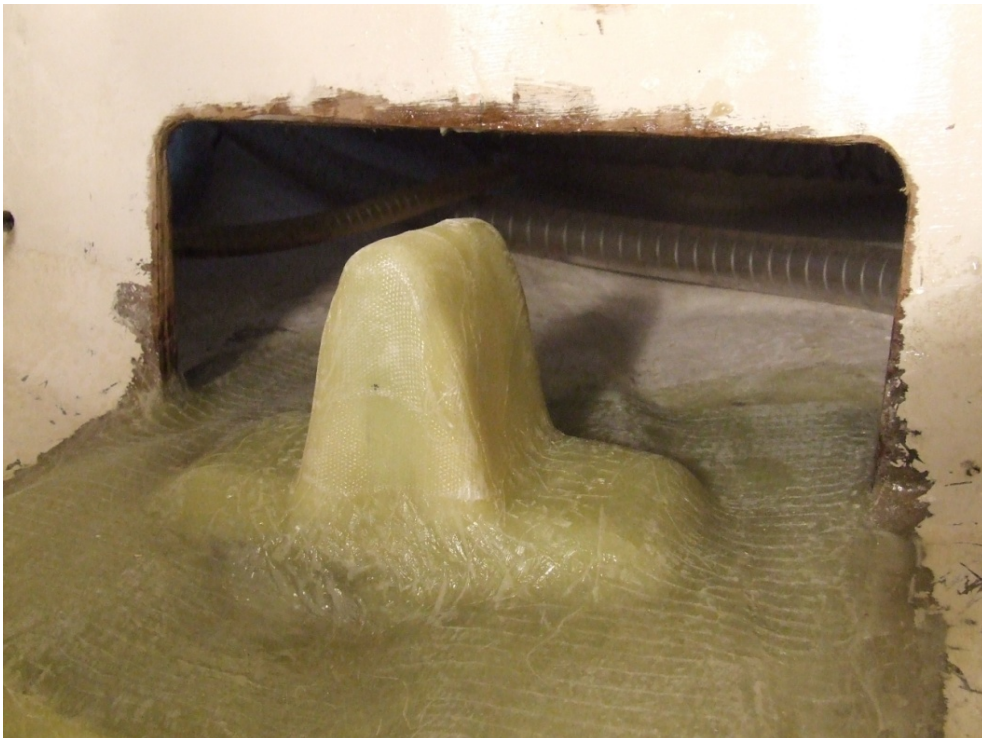
Je zou het hierbij kunnen laten. In theorie bestaat nog de mogelijkheid dat er ooit een drupje water langs de uithouder naar binnen komt. Daarom heb ik het bovendeel ook nog maar in epoxy ingepakt. Dat is voor de sterkte niet nodig. Eerst de vorm wat vloeier gemaakt om makkelijker te kunnen lamineren (met epoxylijm 700). Daarna wat glasweefsel er om heen prutsen. Hier gebruikte hier dunner weefselband dat zich makkelijker laat vormen. Hieronder het eindresultaat zoals dat nu in de windroos zit:

Het houten schot heb ik nog niet afgewerkt. Dat is niet alleen luiheid maar via de kale randen kan het mooi opdrogen. Dat ga ik op een later moment schilderen. Je kunt overigens over de epoxy geen polyester gelcoat of topcoat gebruiken, dat hecht niet. Gewone verf doet dat wel.
